Fahrzeugbeschreibung

Hersteller	Mercedes-Benz	Typ / Modell	A 250 e Progressive
Aufbau	Personenkraftwagen Lim	Erstzulassung	06.12.2022
FIN	W1K3F8GB3PJ401036	abgelesener Tachostand	43.933 km
Kraftstoffart / Energiequelle	Hybr.B/E ext.auf.	Zul. Gesamtgewicht	2.155 kg
Motorart / Zylinder	Reihenmotor / 4	Hubraum	1.332 cm³
Leistung	118 kW (160 PS)	Anzahl Türen	5
Getriebeart	Automatik	Anzahl Sitzplätze	5
Farbe	Kosmoschwarz Metallic	Fälligkeit HU	Fällig
		Polster Typ / Farbe	Teilleder / Schwarz

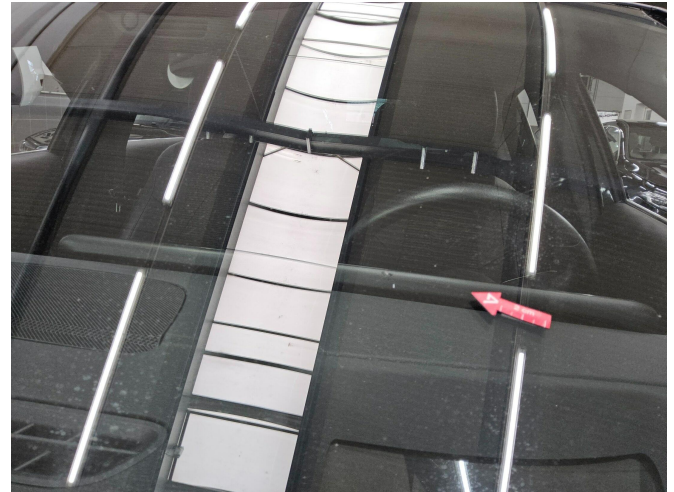
Bild 2: Außen, Frontscheibe, Steinschlag mit Rissbildung , innerhalb Sichtfeld, erneuern

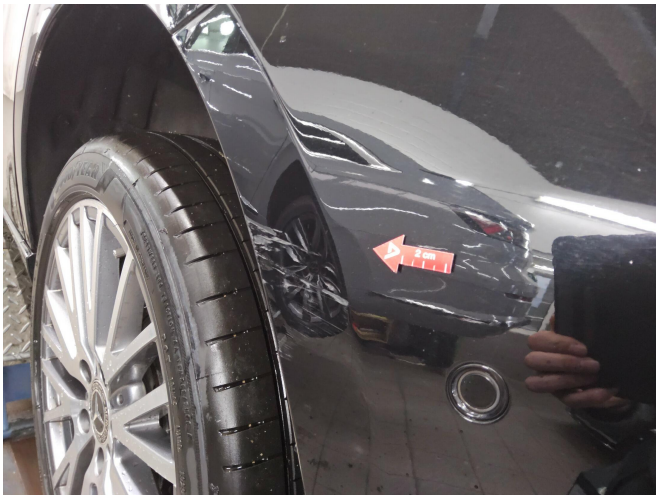
Bild 3: Außen, Stoßfänger hinten, Kratzer , lackieren mit Lackaufbau

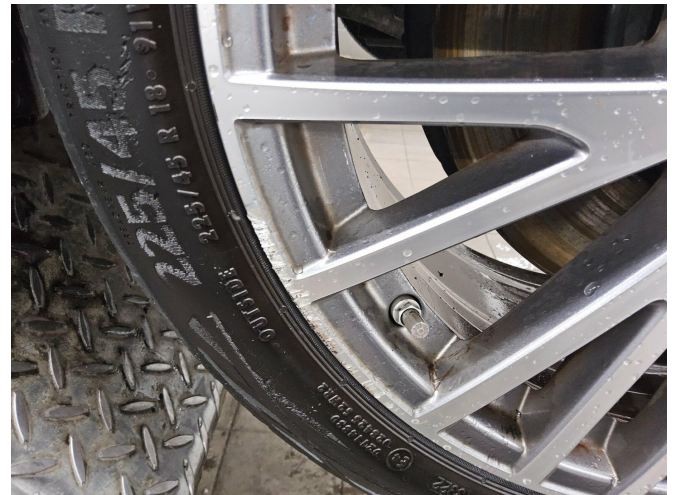
Bild 4: Außen, 2 Leichtmetallfelgen , beschädigt , instandsetzen

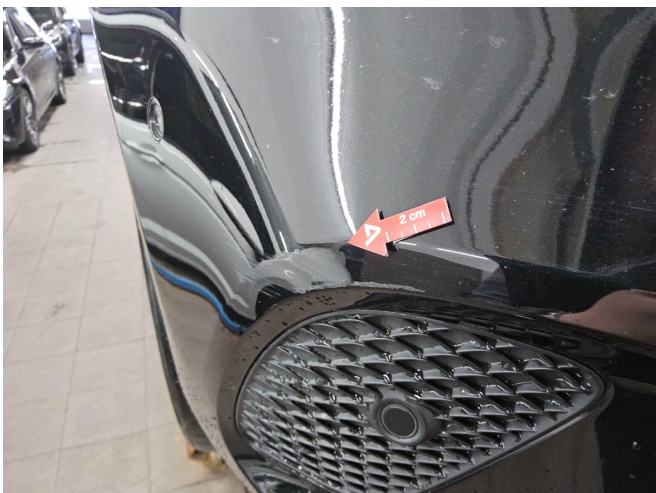
Bild 5: Außen, Stoßfänger vorne, Kratzer , lackieren
