## Fahrzeugbeschreibung

Hersteller	Mercedes-Benz	Typ / Modell	Sprinter III HKb 314 CDI RWD
Aufbau	Transporter Kombi Hochrau	Erstzulassung	28.01.2021
FIN	W1V9077351P298634	abgelesener Tachostand	54.015 km
Kraftstoffart / Energiequelle	Diesel	Zul. Gesamtgewicht	3.500 kg
Motorart / Zylinder	Reihenmotor / 4	Hubraum	2.143 cm <sup>3</sup>
Leistung	105 kW (143 PS)	Anzahl Türen	4
Getriebeart	Automatik	Anzahl Sitzplätze	8
Farbe	Obsidianschwarz Metallic	Fälligkeit HU	08/2027
		Polster Typ / Farbe	Stoff / Schwarz

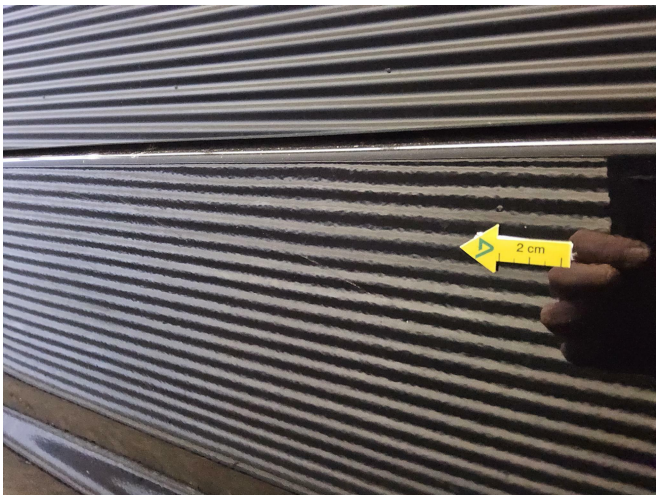
Seitenwand (lang) hinten links, vorne Dellen , smart repair  
 Fahrzeug Oberflächenkratzer , Anätzungen, Steinschläge, Dellen

Bild 1: Außen, Seitenwand (lang) hinten links, vorne, Dellen , smart repair
