## Fahrzeugbeschreibung

Hersteller	BMW	Typ / Modell	5er - 520 d Mild Hybrid
Aufbau	Personenkraftwagen Lim	Erstzulassung	24.01.2022
FIN	WBA31BL080WX54517	abgelesener Tachostand	39.992 km
Kraftstoffart / Energiequelle	Diesel	Zul. Gesamtgewicht	2.345 kg
Motorart / Zylinder	Reihenmotor / 4	Hubraum	1.995 cm³
Leistung	140 kW (190 PS)	Anzahl Türen	4
Getriebeart	Automatik	Anzahl Sitzplätze	5
Farbe	Black Sapphire Metallic	Fälligkeit HU	Fällig
		Polster Typ / Farbe	Stoff / Anthrazit

## Optischer Zustand

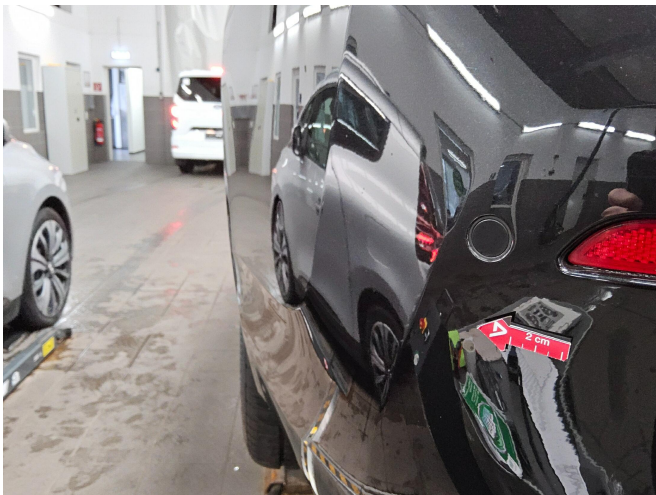
Stoßfänger hinten Kratzer , smart repair  
Fahrzeug Oberflächenkratzer , Steinschläge, Dellen

Bild 1: Außen, Stoßfänger hinten, Kratzer , smart repair
