## Fahrzeugbeschreibung

| Hersteller | Mercedes-Benz | Typ / Modell | E 300 T de Avantgarde |

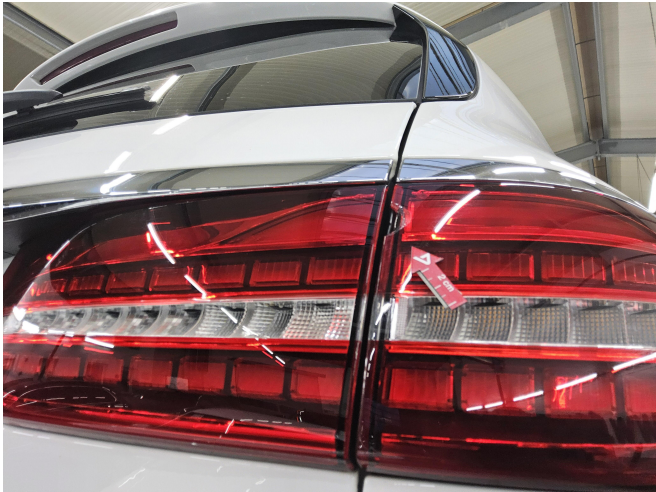
Bild 1: Außen, Rückleuchte rechts, beschädigt, erneuern

Fahrzeug - Lackierung Oberflächenkratzer , Anätzungen, Steinschläge, Dellen, Flugrost  
Rückleuchte rechts beschädigt , erneuern  
Stoßfänger hinten Kratzer , lackieren

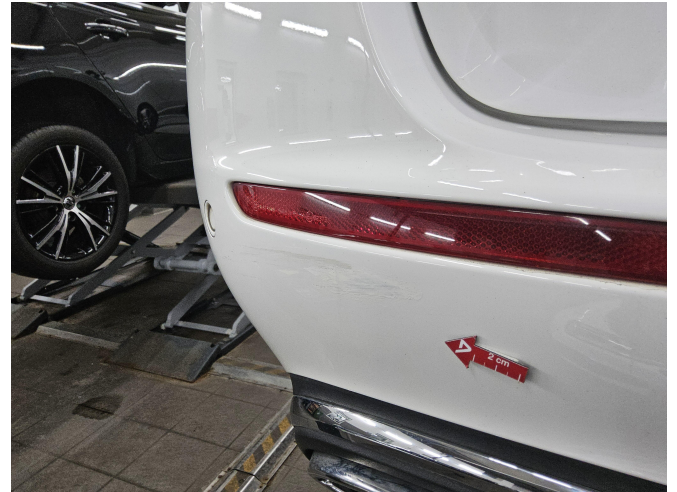
Bild 2: Außen, Stoßfänger hinten, Kratzer, lackieren
